# KONDITIONSGRANSKNING AV FASTIGHET

M2344-24

**F.d. seniorboende  
Såkavägen 27  
68500 Kronoby**

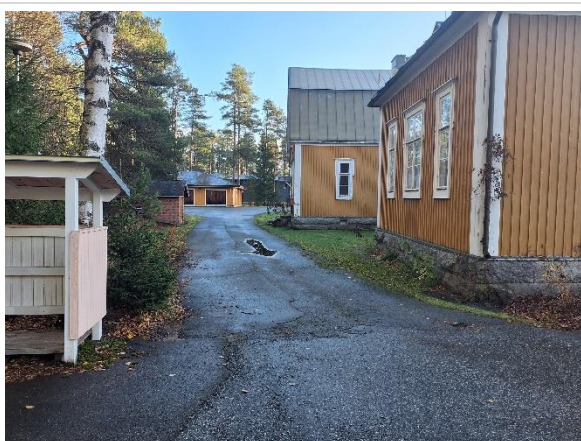
Byggnadens norra sida

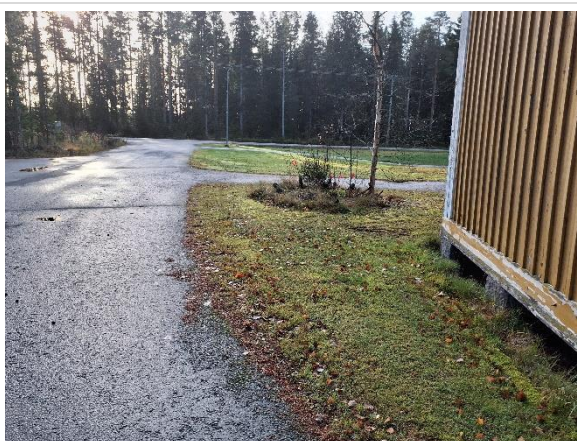
Byggnadens östra sida

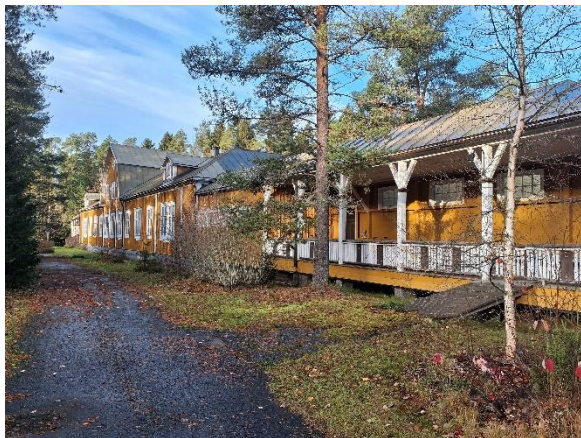
Byggnadens södra sida med terrasser

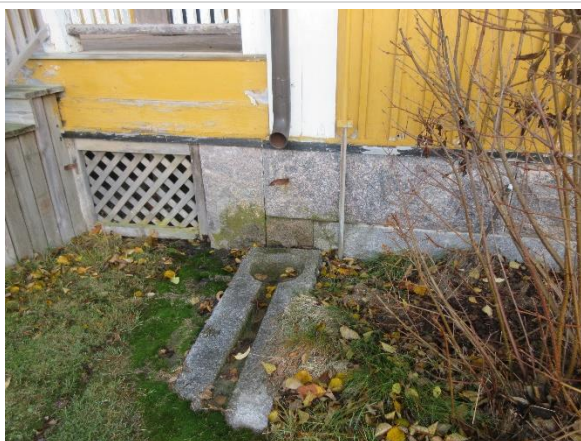
*Betongränna under utkastare*

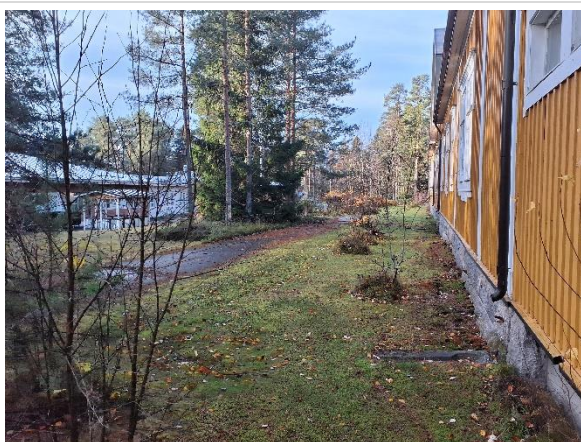
- Huset står på planmark med mindre växtlighet i form av buskage och träd kring huset
- Det finns en asfalterad parkeringsplan samt asfalterade gångar kring huset, intill byggnaden finns gräsmattor
- Marklutningarna uppfyller inte kravet på 1:20 på 3 meters avstånd, marken lutar ställvist mot byggnaden
- På tomten finns även en jordkällare och ett garage som presenteras mera noggrant under rubrik 6.
- Det finns en ingång till källaren från utsidan. Över ingången har man byggt ett sluttande tak.

*Bristfällig marklutning*

- Marklutningarna är bristfälliga och lutar mot byggnaden ställvist
- Regnvattenavlopp saknas och bör anläggas
- Krypgrundens brister listas nedan
  - Det finns rikligt med organiskt material på marken, svampväxtlighet på stenfoten och vatten rinner in pga att avledningen från ett stuprör är bristfällig

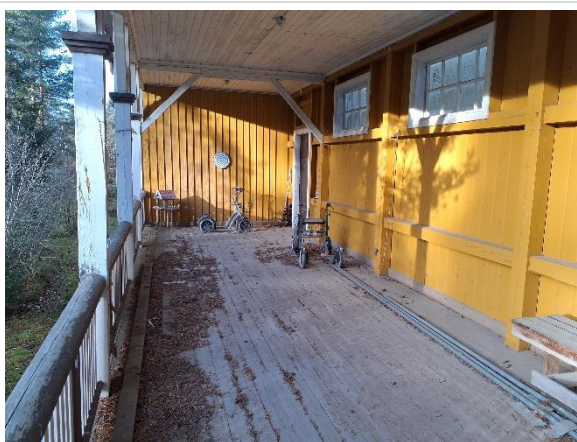
*Terrass*

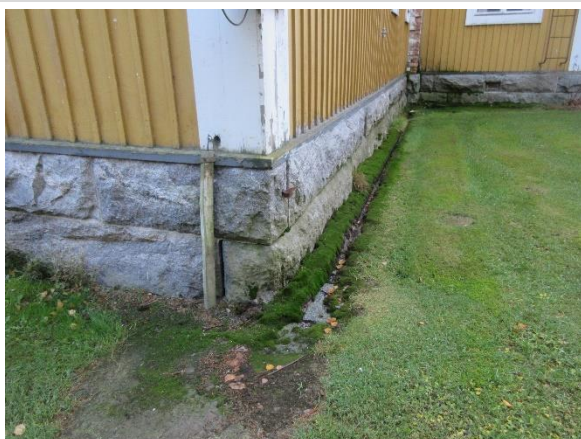
Stenfoten

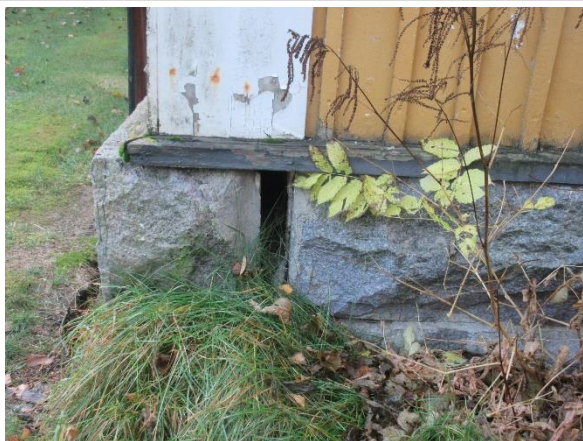
*Sten som flyttat isär i ytterhörn*

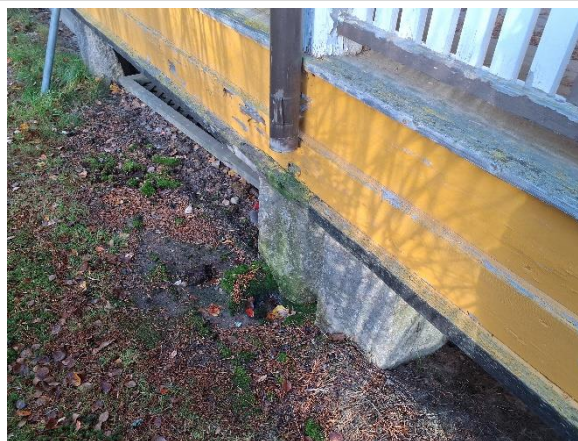
*Terrass med plintar*

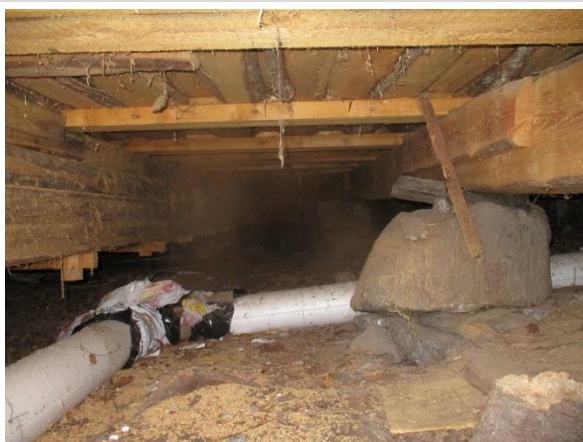
*Stockstommen uppstöttad av stenar*

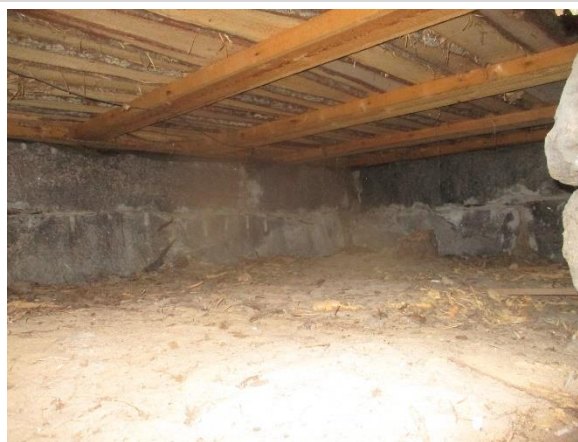
*Inga synliga mikrob- eller rötskador på golvbjälklaget*

- För att säkerställa golvbjälklagets kondition bör materialprov för mikrobiologisk analys tas av isoleringsmaterialet
- Ytterväggsens stockstomme lutar i korridoren på första våningen. Ytterväggarna är också oisolerade

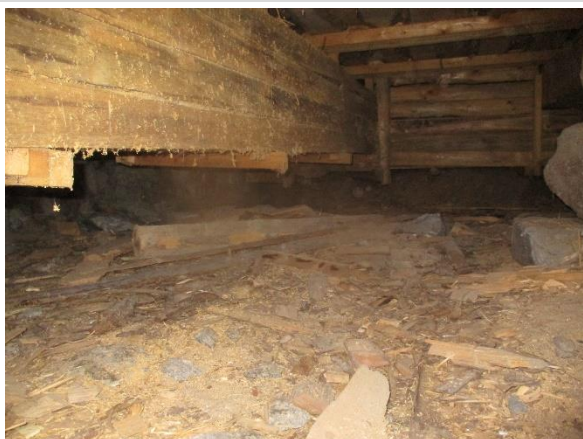
*Rikligt med organiskt material på marken*

- Krypgrunden bör städas ur på organiskt material och det rekommenderas att ett avfuktningsystem installeras i krypgrunden.
- På golvbjälklagets konstruktioner i krypgrunden kunde man inte notera synliga mikrobskador

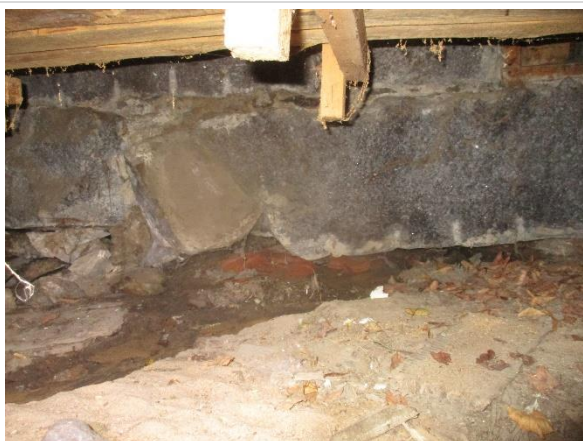
*Vatten rinner in under stenfoten*

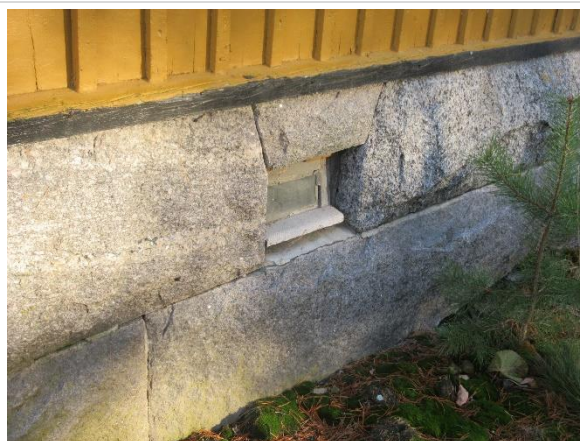
*Glugg med glasruta i stenfoten*

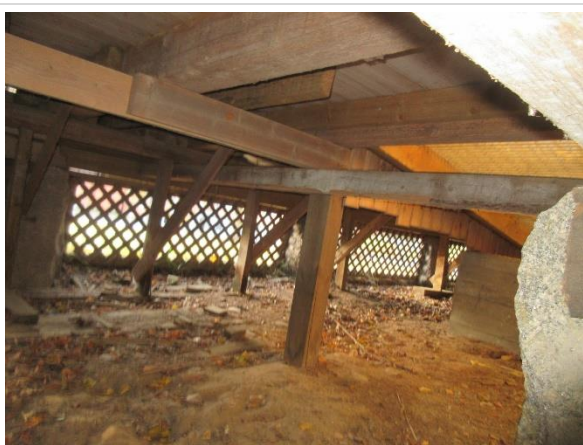
*Terrassens golvbjälklag och kryppgrund*

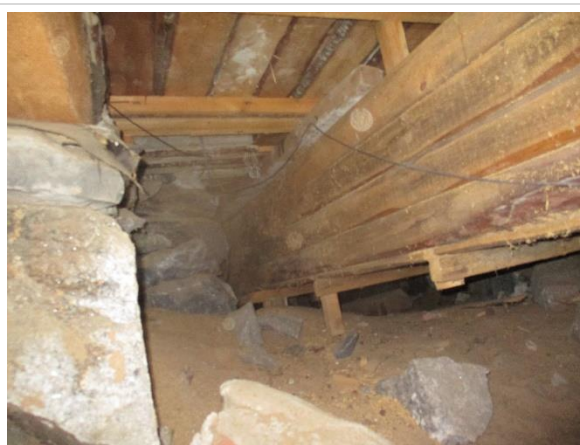
*Platsbyggda kulverter*

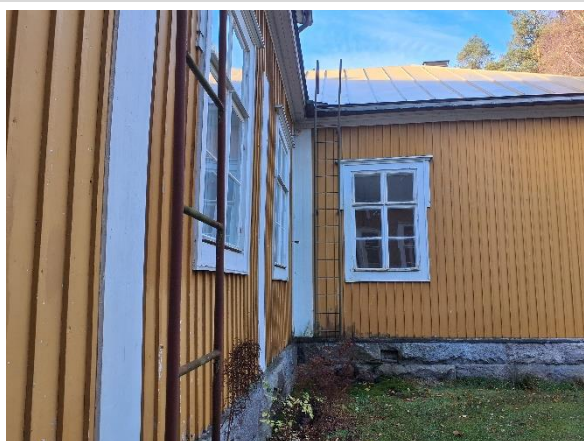
*Ytterväggen lutar*

- Väggen riktas upp
  - Det rekommenderas att ytterväggarna tilläggs isoleras för att minska på värmekostnader
- I den murade brandmuren noterades sprickor

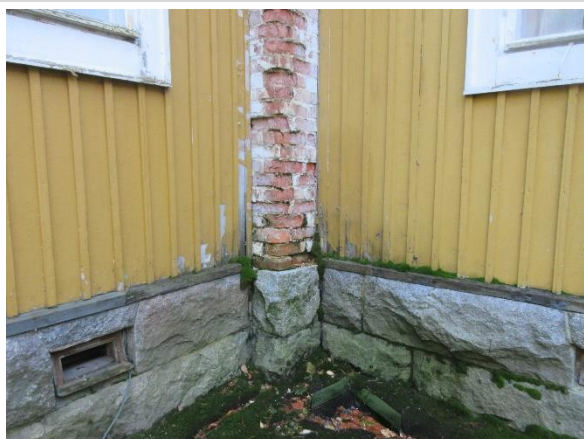
*Teglet har vittrat sönder, målfärgen flagnar*

- Fasaden saknar luftspalt och det noterades rötskadade partier på fasaden. Brandmurens tegel har vittrat sönder på utsidan.
  - Fasaden underhålls målas och murkna partier förnyas

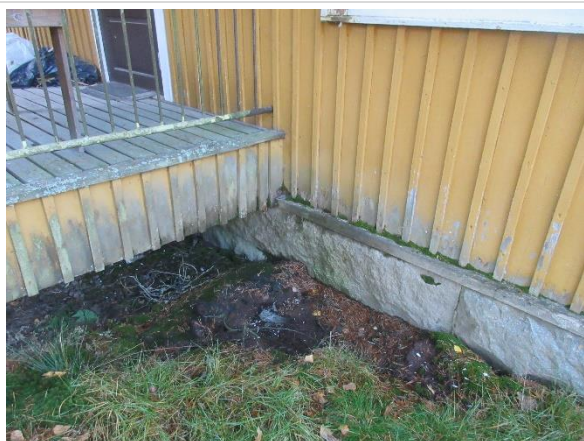
*Murkna brädor*

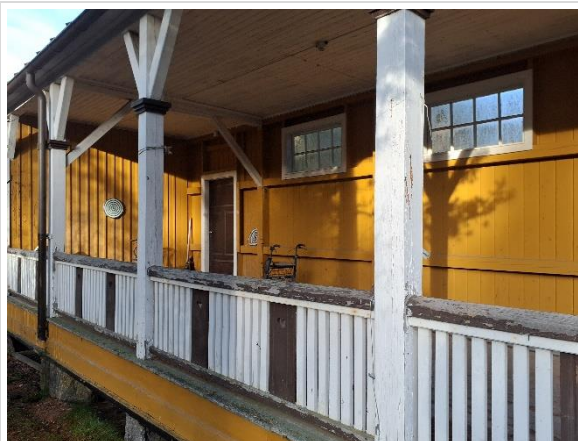
*Målfärgen flagnar på terrassräcket*

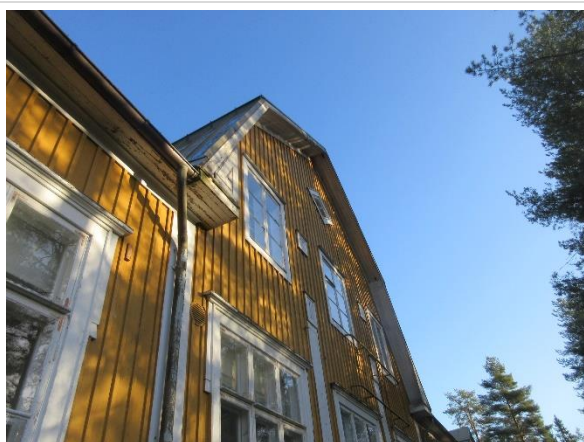
*Målfärgen flagnar på utskiften*

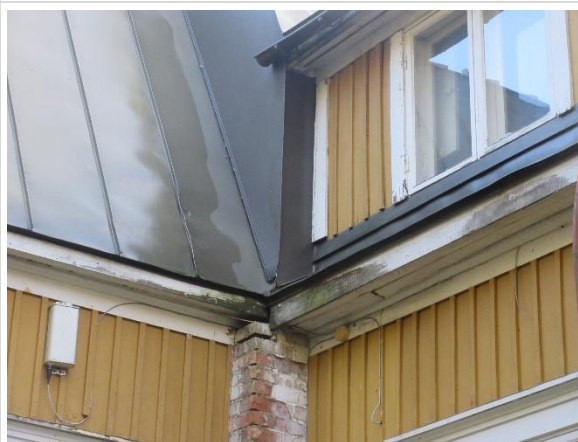
*Murkna hängbrädor*

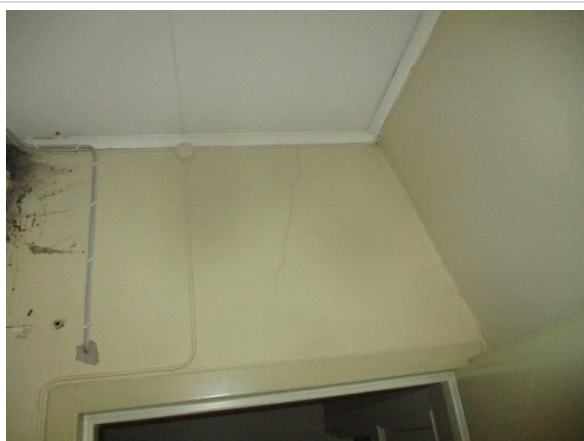
*Spricka i murad vägg*

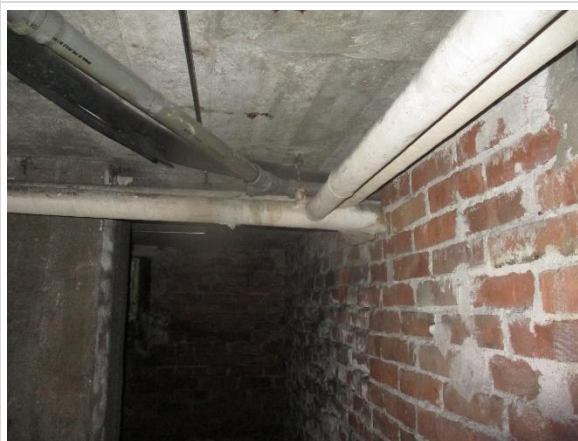
*Murade källarväggar*

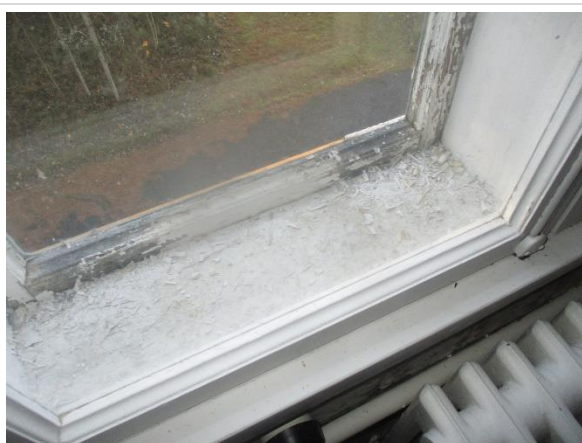
*Rötskadad båge*

- Fönstren är rötskadade, slitna och otäta. Ytterdörrarna är gamla och otäta.
  - Det rekommenderas att fönster och dörrar förnyas i sin helhet.
- Vattentaket har uppnått sin tekniska livslängd och takläckagen noterades på ett flertal ställen.

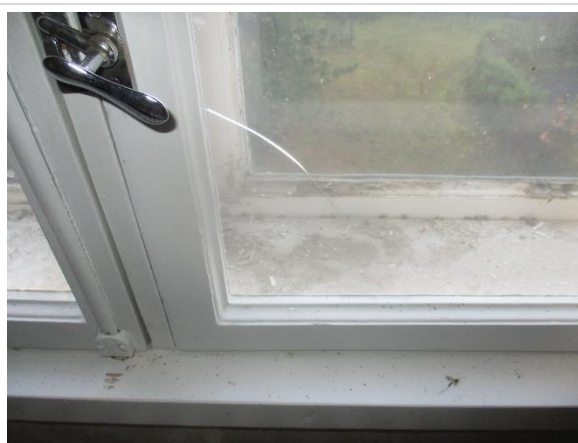
*Sprucken ruta*

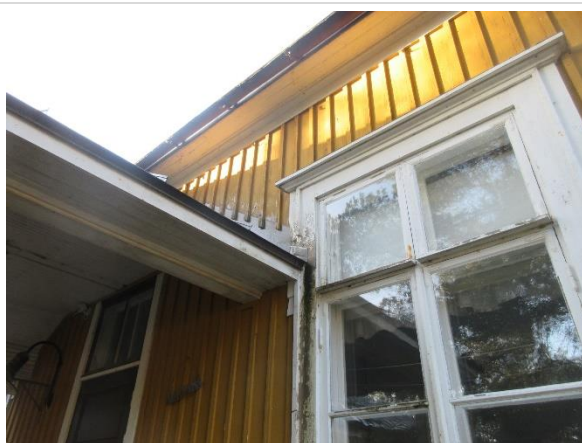
*Målfärgen flagnar*

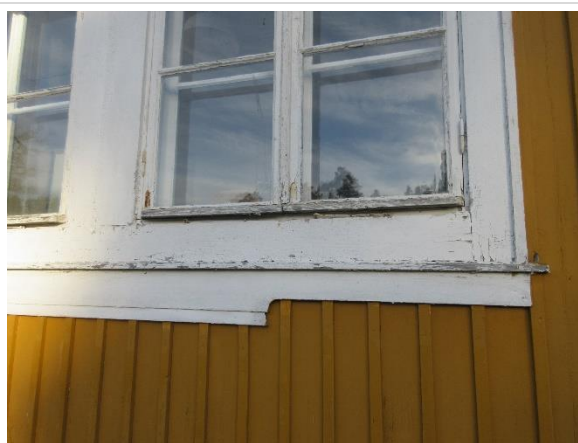
*Rötskadad båge*

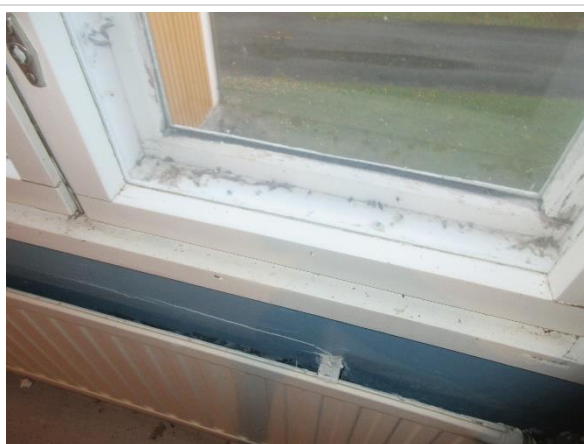
*Rötskadad båge*

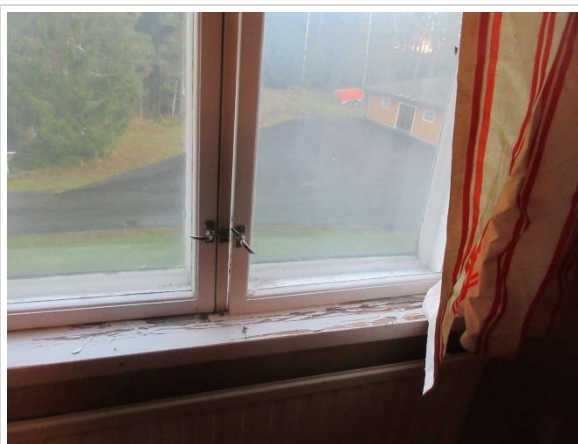
*Målfärgen flagnar på fönsterbrädan*

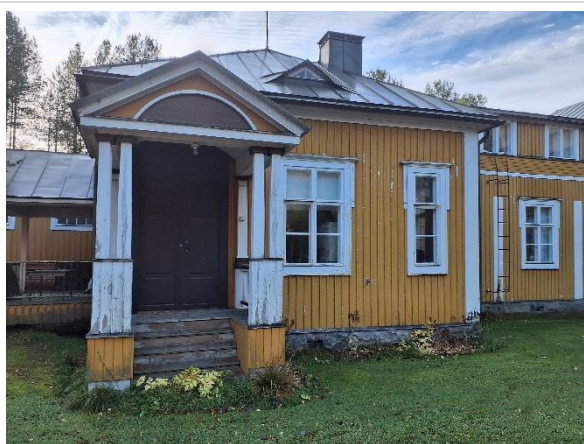
*Målad ytterdörr*

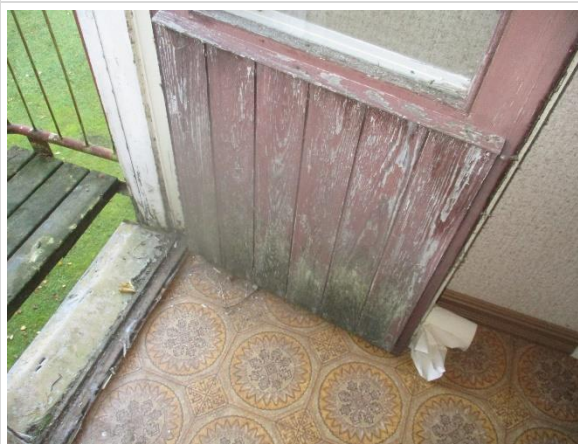
*Sliten balkongdörr*

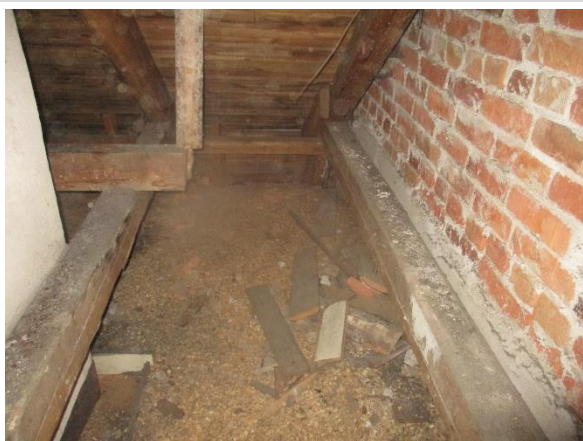
Övre bjälklag med spånisolering och brandmuren

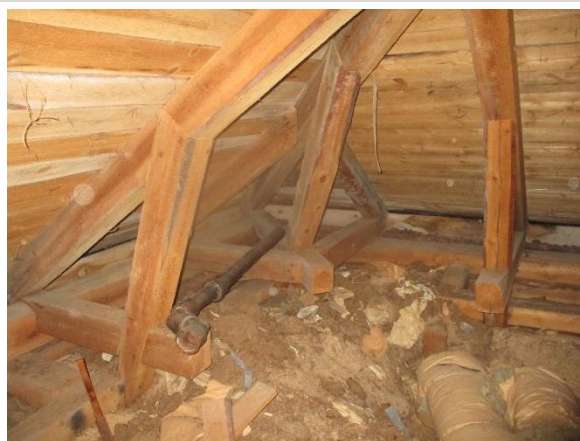
Övre bjälklag med lera, mossa och torv som isolering

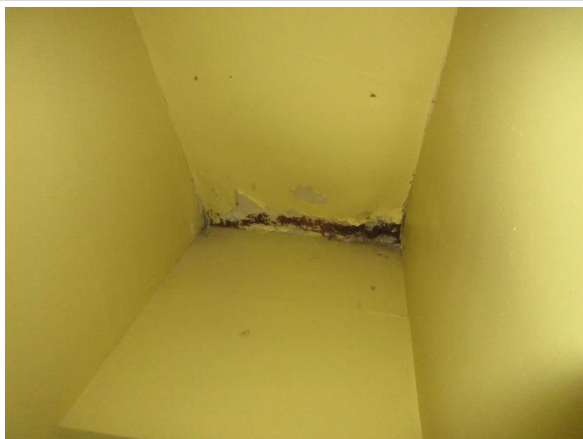
*Spår av läckage i skrubbb på andra våningen*

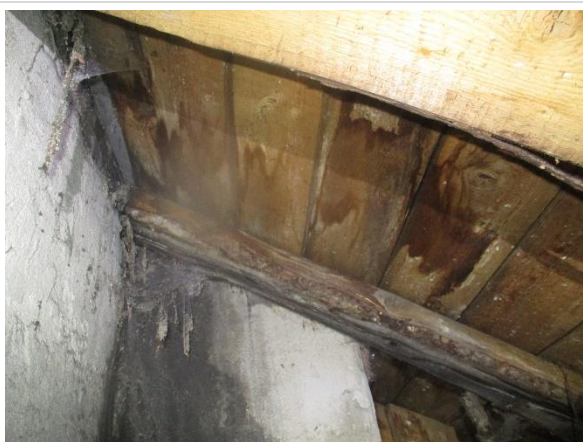
*Spår av läckage kring skorsten*

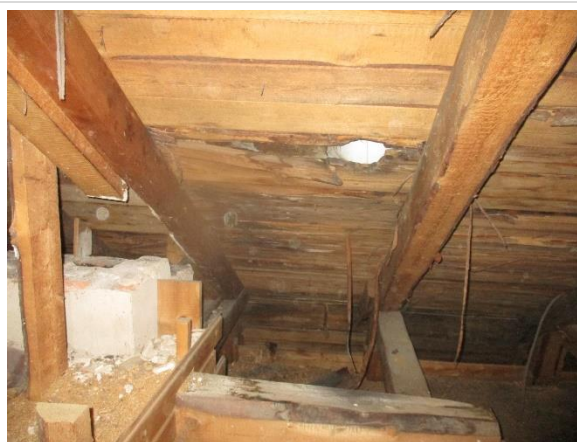
*Undertrycksventil och skorsten som slutar i utrymmet*

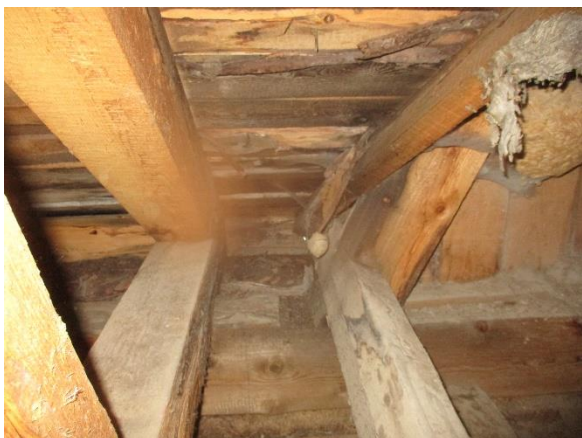
*Spår av läckage vid takkant*

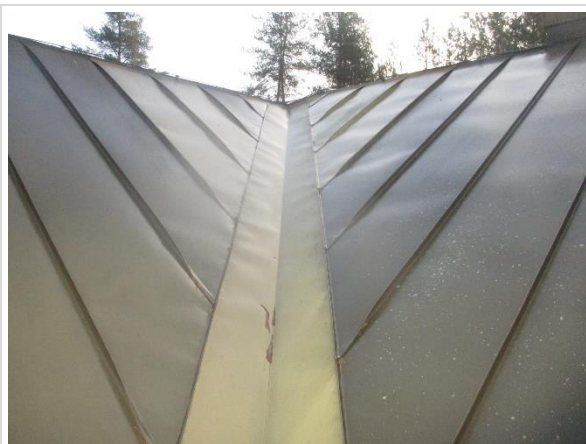
*Vattentaket av falsad plåt*

- Vattentaket bör förnyas
  - Områden med fuktskadade bjälklag bör saneras
- Mellantakets ventilering är bristfällig och kan förbättras med gavelspetsventiler och undertrycksventiler

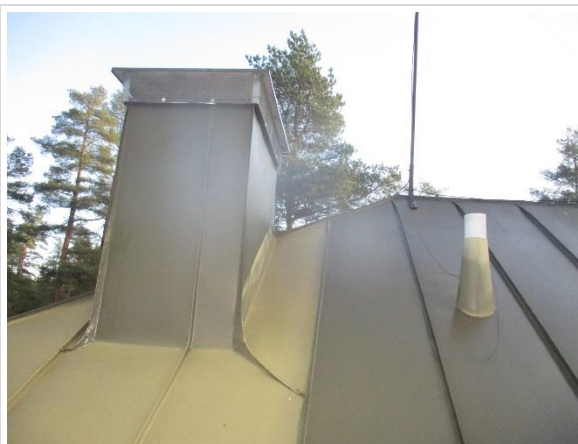
*Skorstenarna inplåtade*

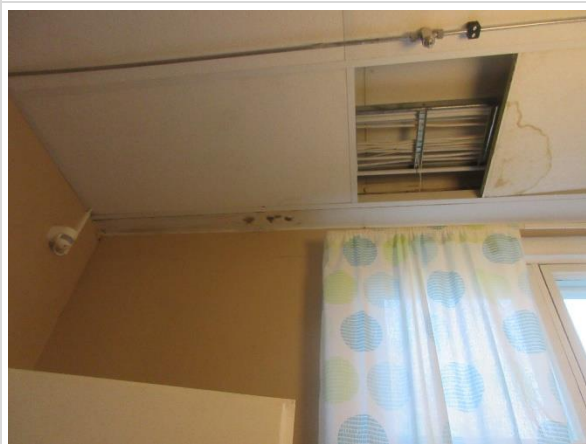
*Spår av läckage på mellanbjälklag vid brandmuren*

- Vid brandmuren finns ett takläckage som inte kunde lokaliseras på utsidan pga fallrisken men som läckt genom alla bjälklag ända ner till första våningen

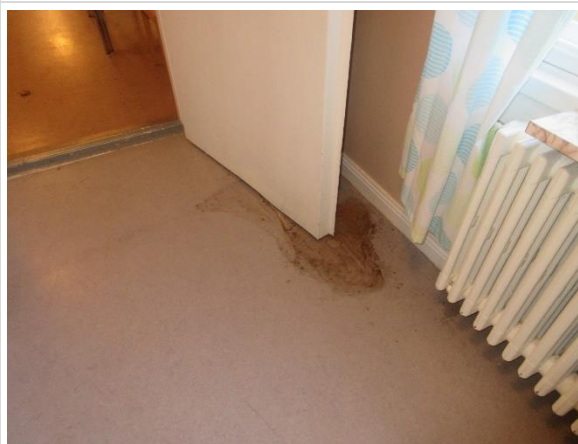
*Spår av vatten på golvet under läckaget vänster i bild*

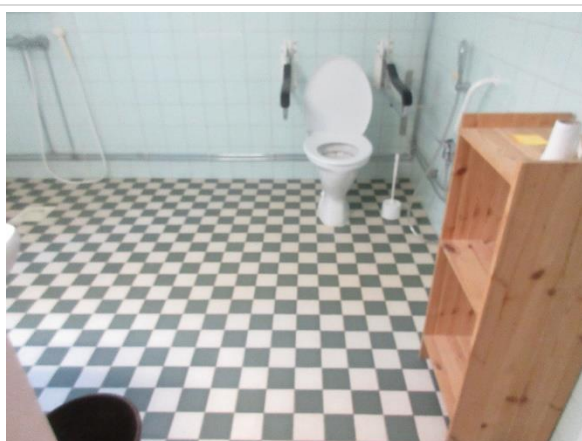
Exempelbild på badrum i klientrum

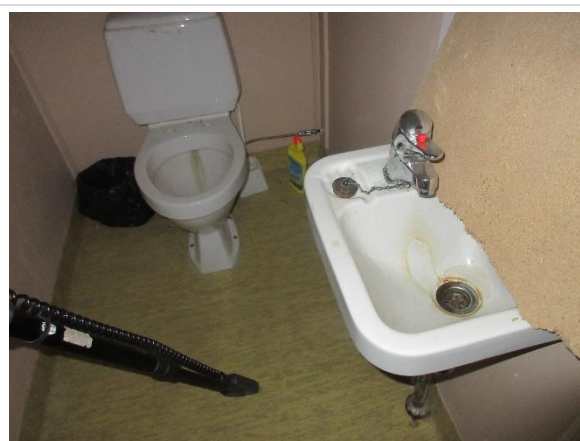
Gammalt WC på andra våningen

- Badrummen och WC:n har uppnått sin tekniska livslängd och bör saneras
- Ventilationssystemet är föråldrat och det rekommenderas att man ersätter befintliga system med nytt till- och frånluftsaggregat inklusive nya kanaldragningar.

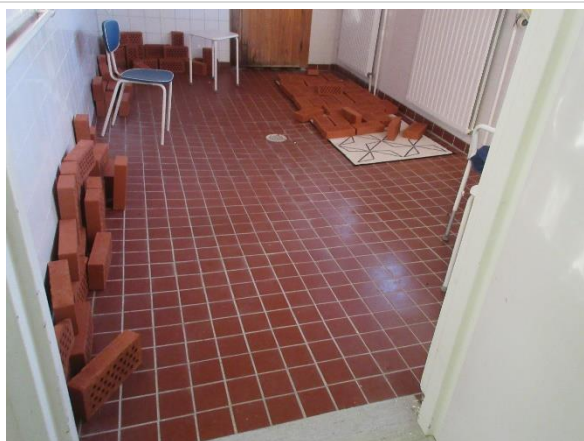
*Allmänna badrummet*

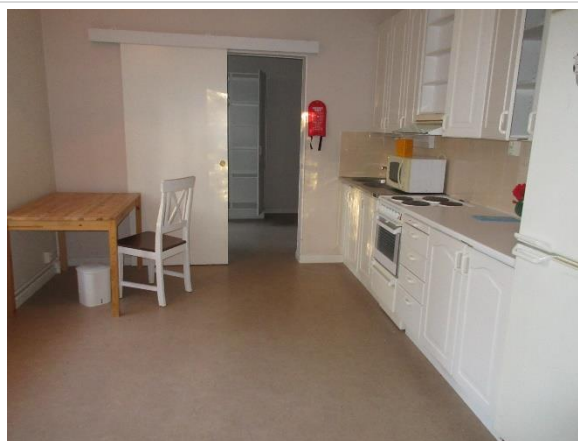
*Exempelbild på kök i klientrum*

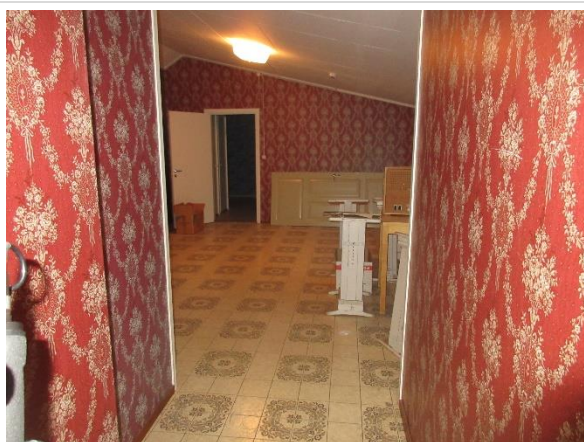
*Ytor från ~70-talet på andra våningen*

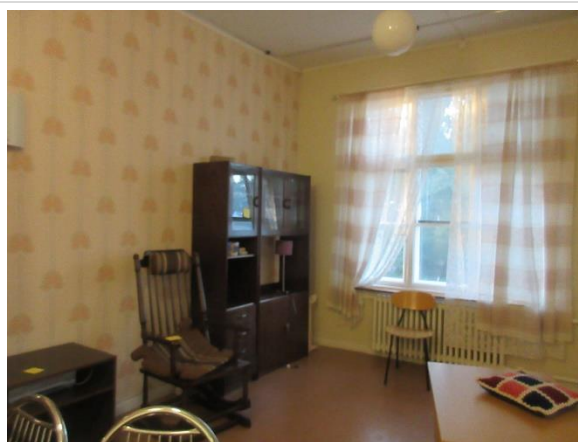
*Exempelbild på klientrum*

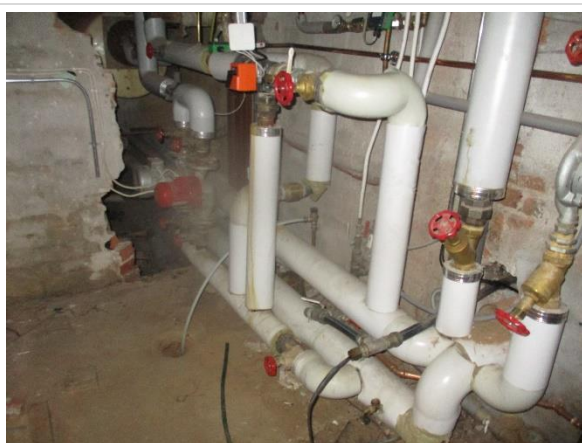
*Fjärrvärmens tas från intilliggande vårdcenter*

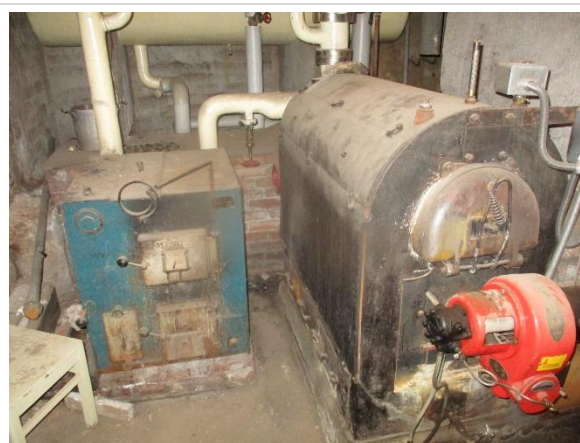
*Gamla oljepannor*

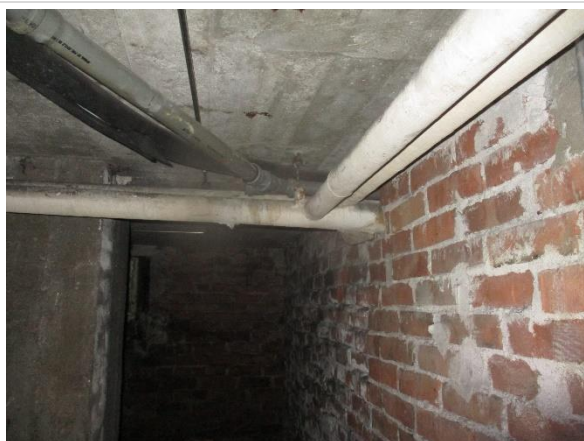
- Värmeledningar av svartstål
  - Värmeradiatorerna och termostaterna är förnyade i något skede på första våningen och från byggtiden på andra våningen
  - **Värmerören i källaren är isolerade med asbestisolering**

*Asbeströr*

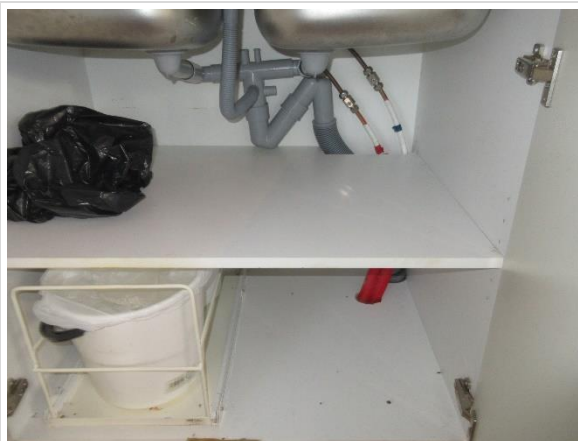
*Bruksvattenrör, koppar i skyddsör*

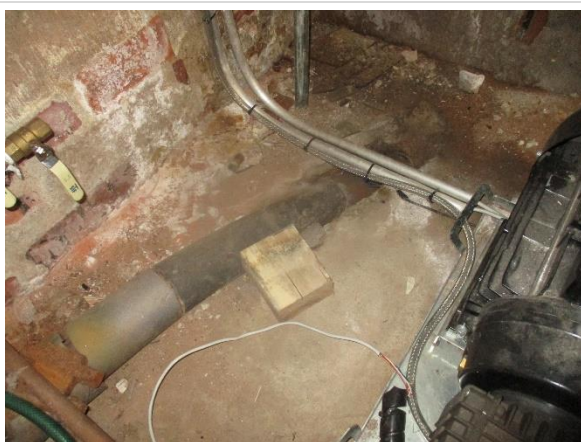
*Inkommande vattenledning*

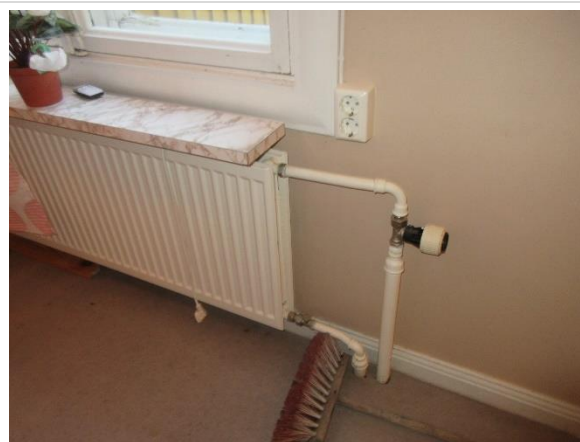
*Värmerör av svartstål, radiator förnyad*

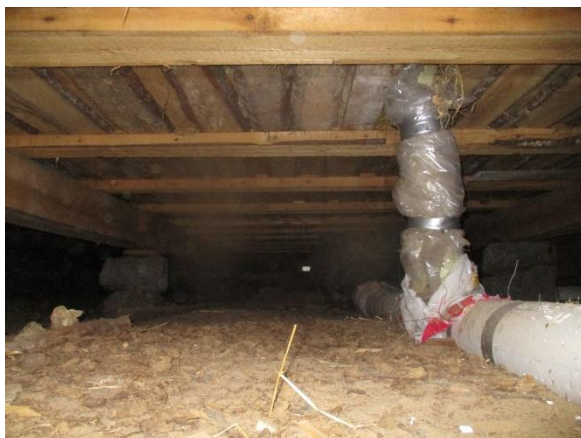
*Förnyade avloppsrör isolerade i kryppgrunden*

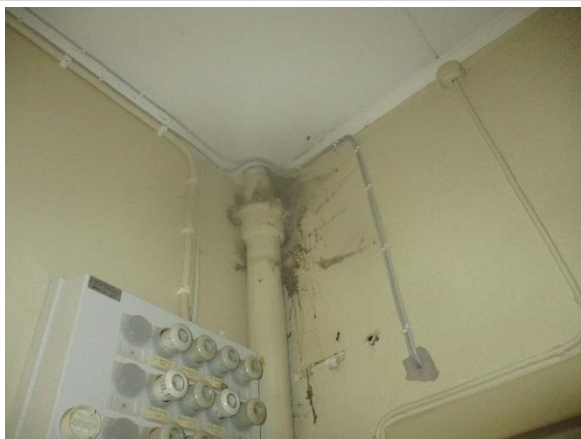
- Det noterades att ett gjutjärnsrör på andra våningen har läckt
  - Golvbrunnarna var torra vid granskingstillfället
- Byggnadens värmesystem är fjärrvärme från intilliggande vårdcenter

*Läckage på avloppsrör*

- Det finns gamla gjutjärnsrör kvar i användning
  - Alla gjutjärnsrör förnyas
- De flesta golvbrunnar var torra vid granskningstillfället och det noterades en avloppslukt i delar av byggnaden.

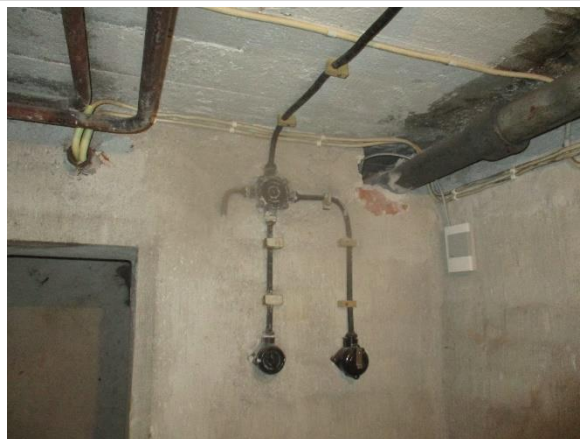
*Gamla kuloledningar i källaren*

- Det finns gamla kuloledningar i användning, dessa saneras bort.
- Värmerören är isolerade med asbest i källaren.

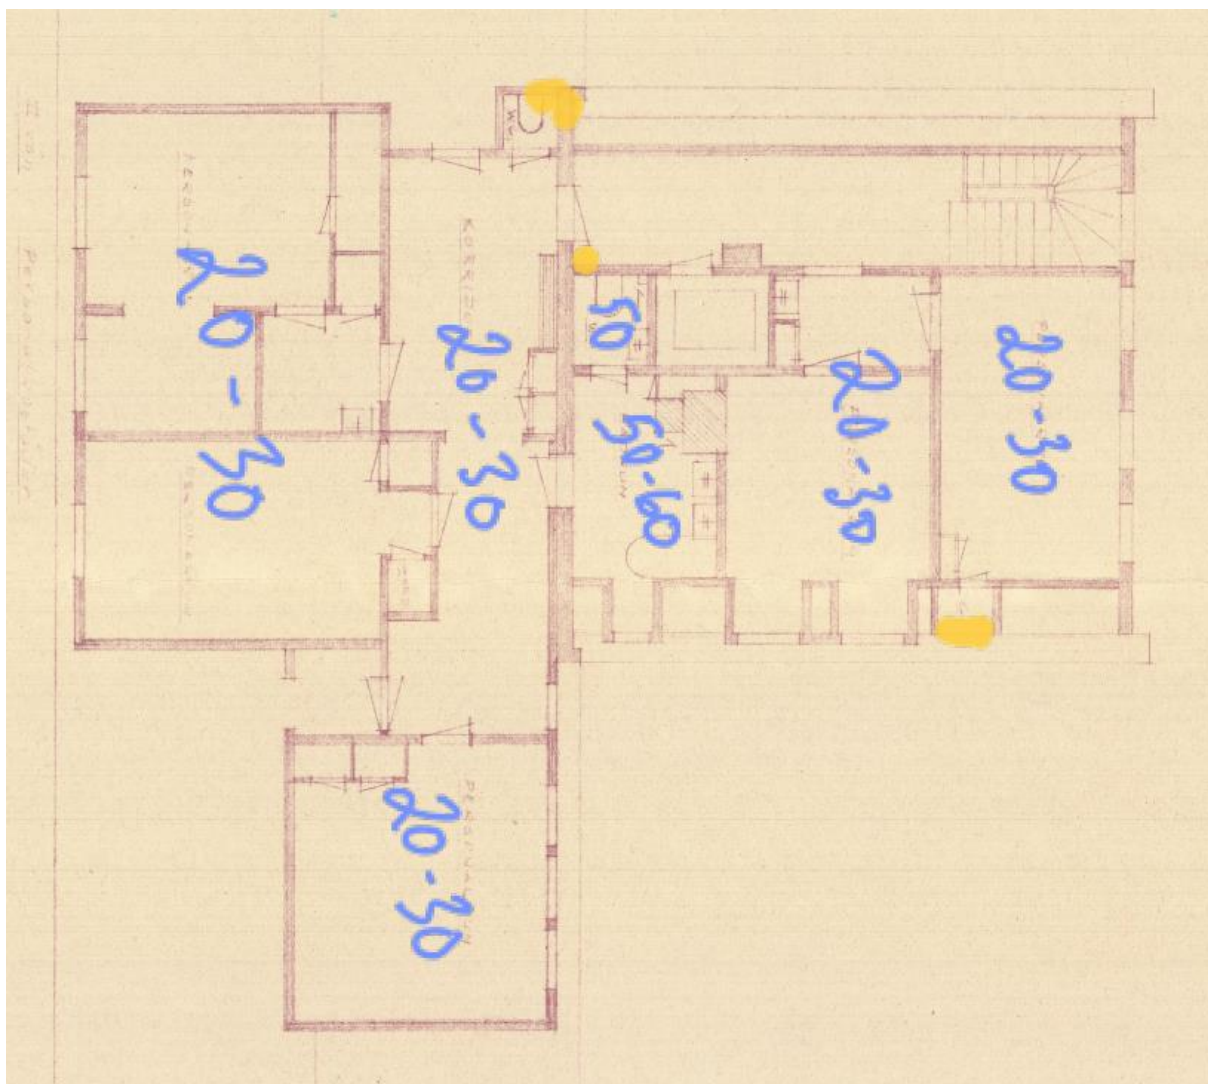
## VÄN-2

Normala fuktvärden uppmättes i alla utrymmen ovan mark. I källaren uppmättes förhöjda fuktvärden på väggarna.

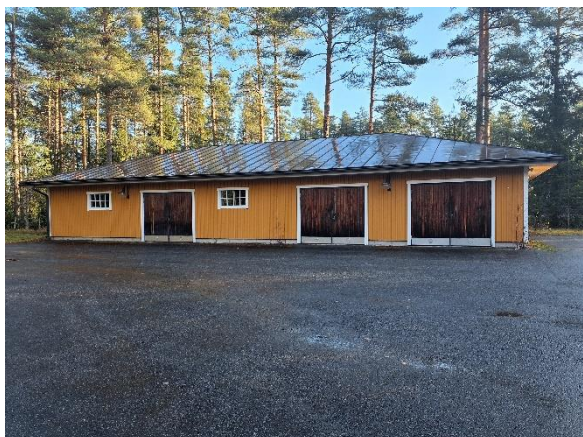
Översiktsbild av garaget

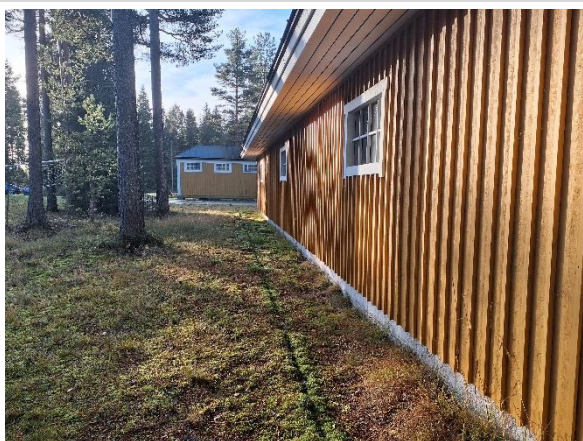
Hängränna saknas på östra sidan, spår orsakat av vatten från taket på marken

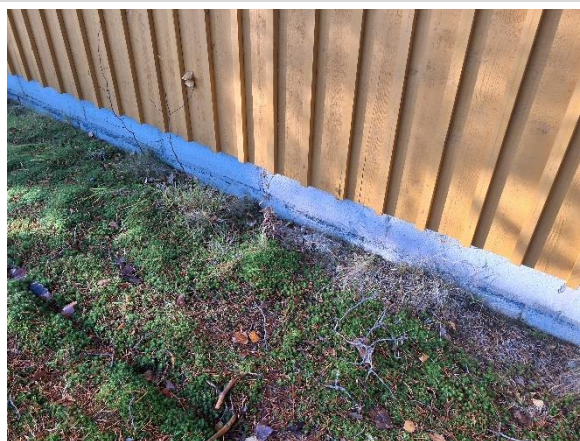
Orappad murad sockel

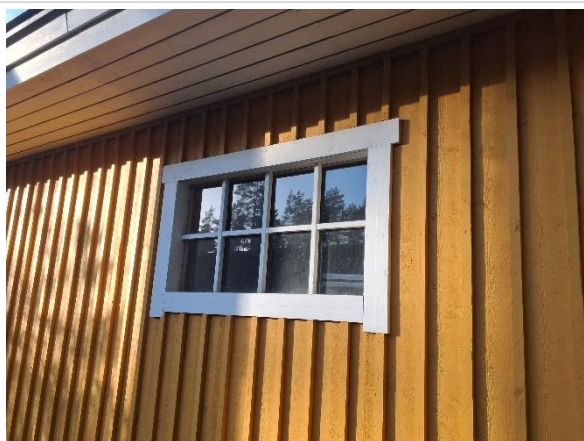
*Fönstren i gott skick*

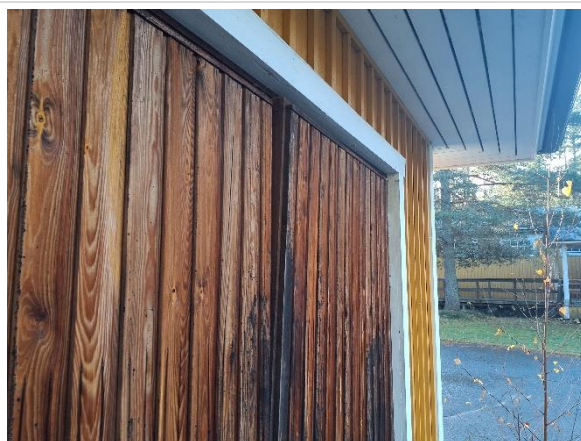
*Vind garagedörr*

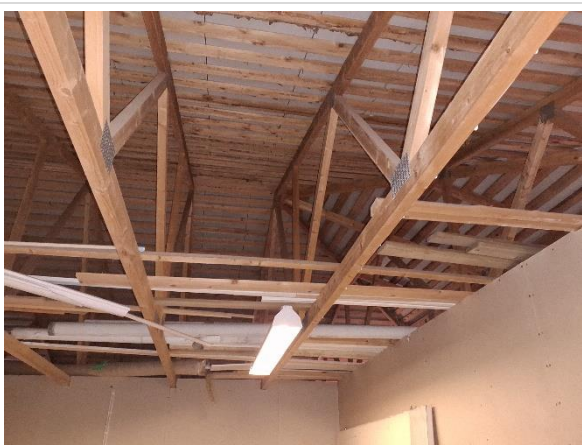
*Inga spår av takläckage noterades*

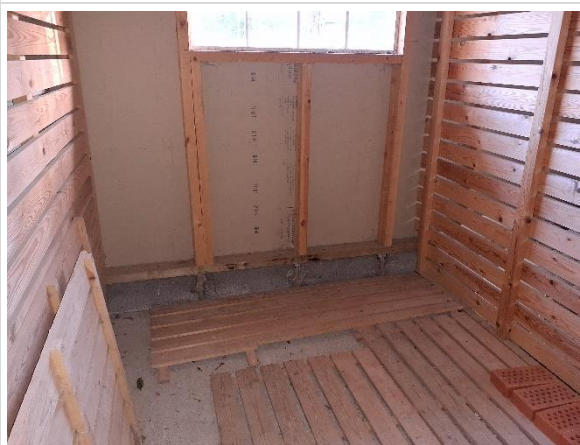
*Inga skivor invändigt på ytterväggen*

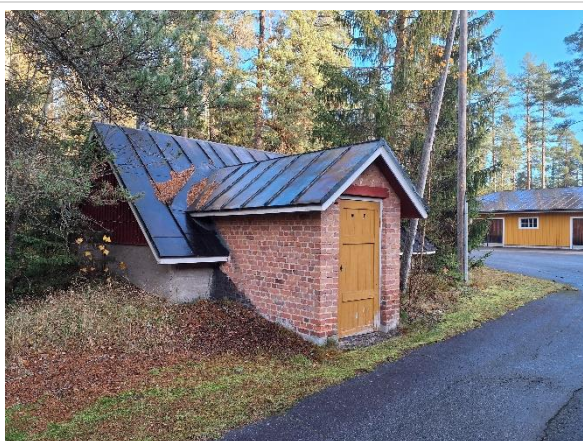
*Jordkällaren*

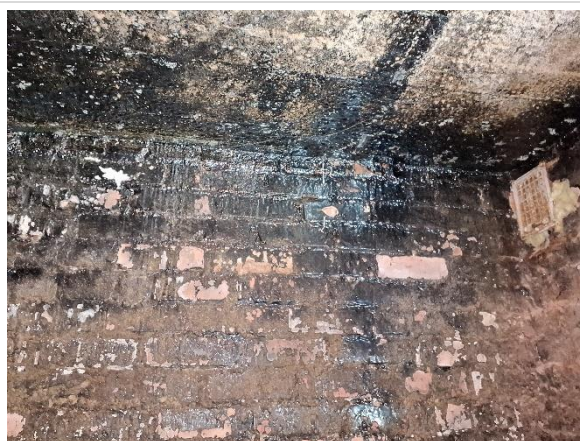
*Bitumenstrykning på väggen och betongvalvet*

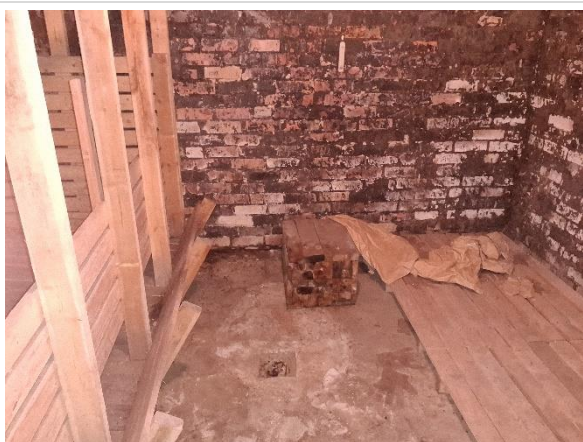
*Betonggolv*

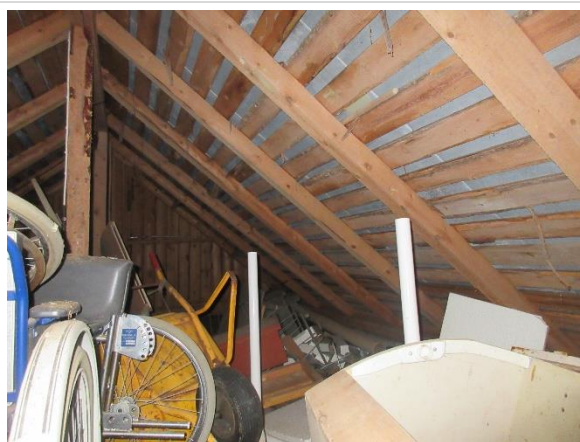
*Mellantaksutrymmet ovanför källaren*
