# KONDITIONSGRANSKNING AV FASTIGHET

M2344-24

**F.d. seniorboende  
Såkavägen 27  
68500 Kronoby**

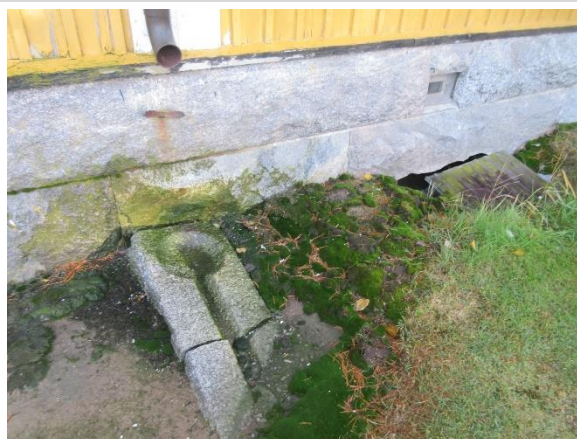
Missfärgningar pga stänk

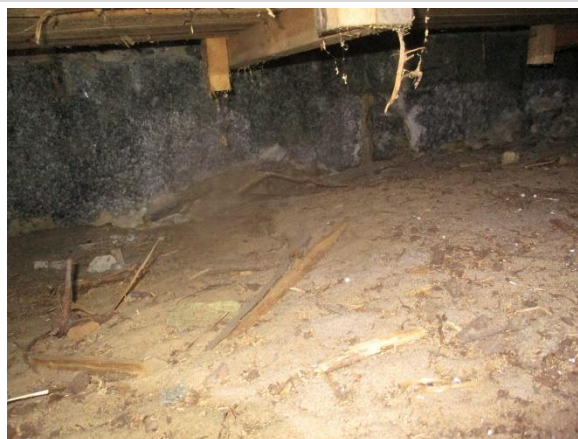
*Svampväxtlighet på stenarna*

- Krypgrunden bör städas ur på organiskt material och det rekommenderas att ett avfuktningsystem installeras i krypgrunden.
- På golvbjälklagets konstruktioner i krypgrunden kunde man inte notera synliga mikrobskador

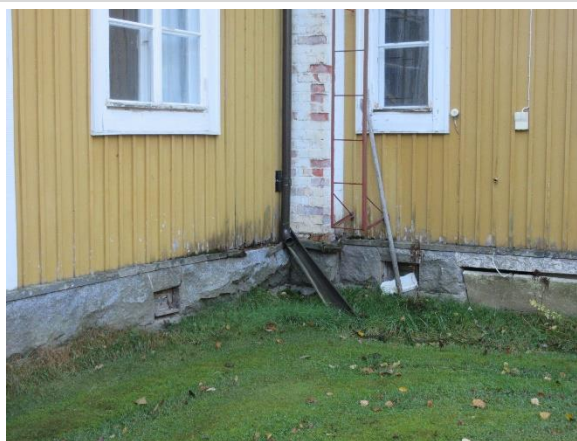
*Missfärgningar på fasad*

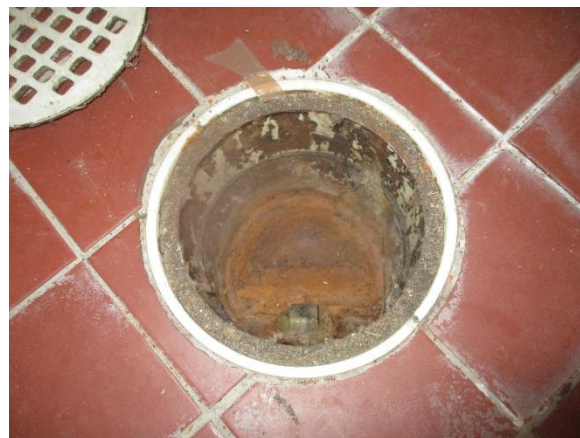
*Golvbrunn i gjutjärn*

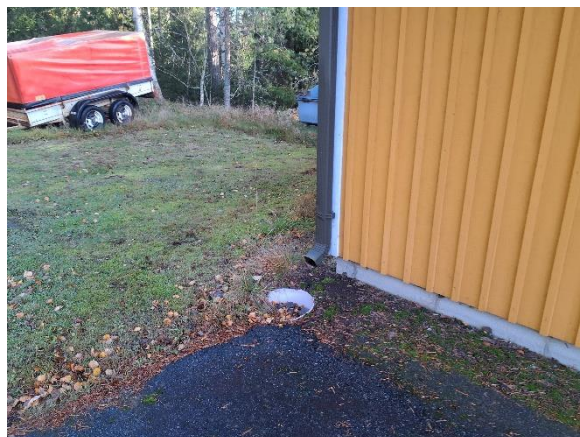
Stuprör på västra sidan
