# KONDITIONSGRANSKNING AV FASTIGHET

M2344-24

**F.d. seniorboende  
Såkavägen 27  
68500 Kronoby**

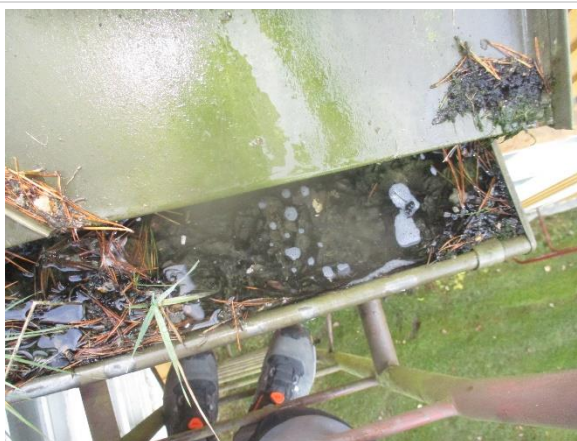
- Fastigheten har inget installerat regnvattensystem under mark.
- Det finns betongrännor som vattenavledning under utkastarna
- Häng- och stuprännor har även förnyats
- Hängrännorna var vid granskade ställen fulla av skräp

*Hängränna full med skräp*

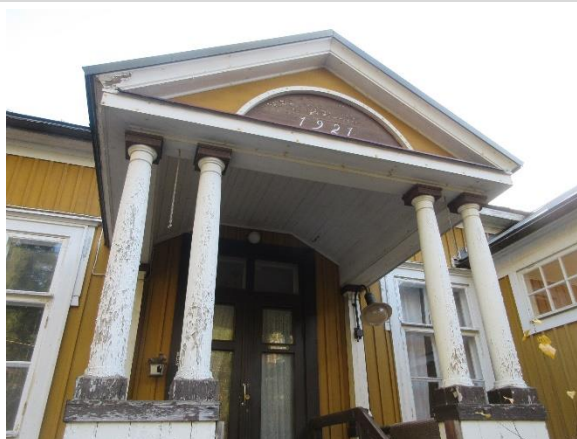
*Målfärgen flagnar på pelarna*
